**Parkeringshus i betong**  
Prosjektering – Bygging – Vedlikehold

Betongkvelden på Sørlandet 2021

# Parkeringshus i betong

## Prosjektering – Bygging – Vedlikehold

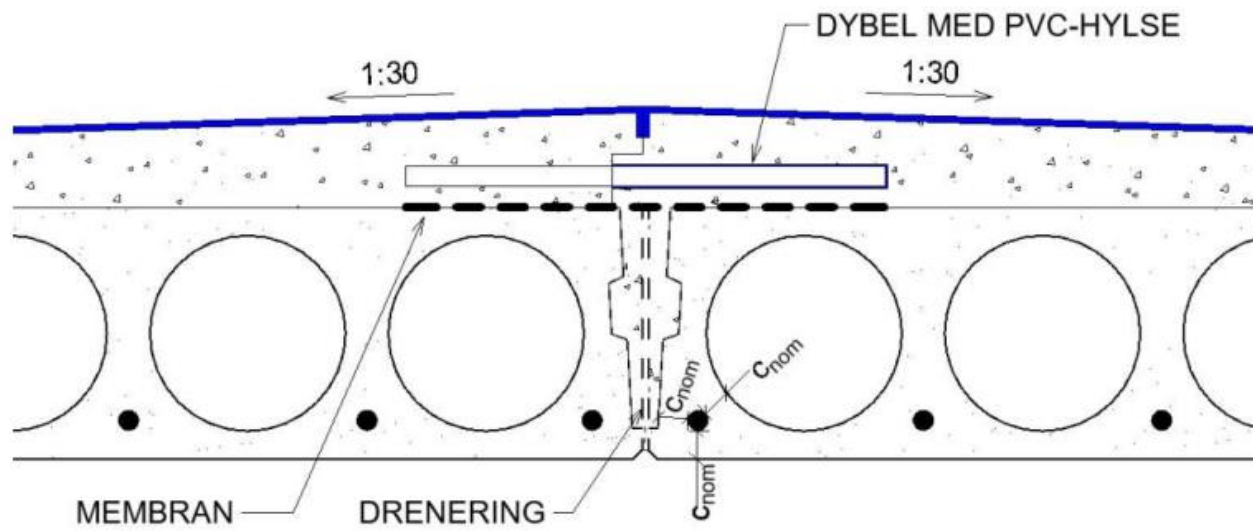
Figur 4.5 Opphøyd fugeløsning på flatt dekke når fuger etableres mellom elementer.

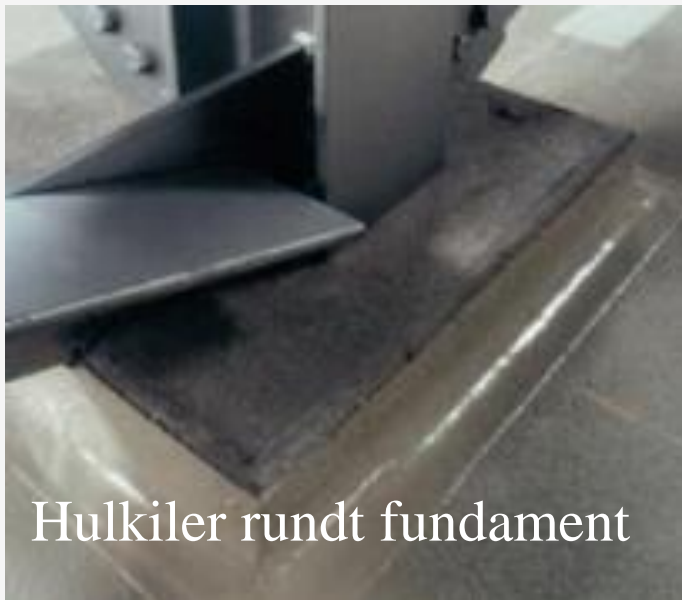
Hulkiler rundt fundament

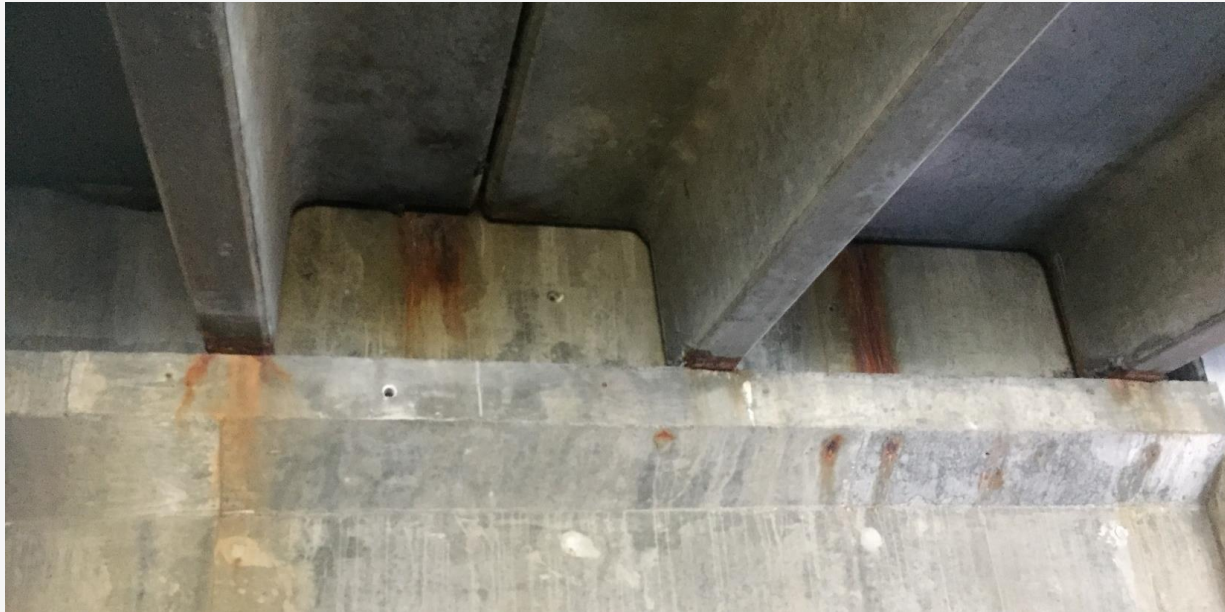
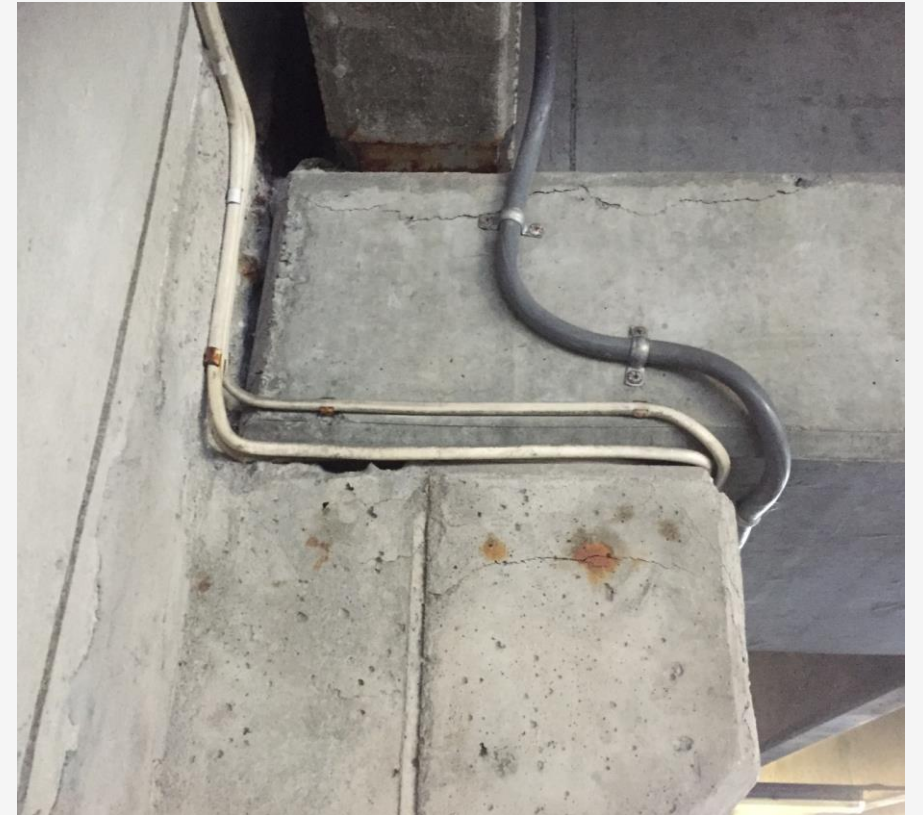
Lekkasjer ved opplegg og riss p.g.a. bevegelse

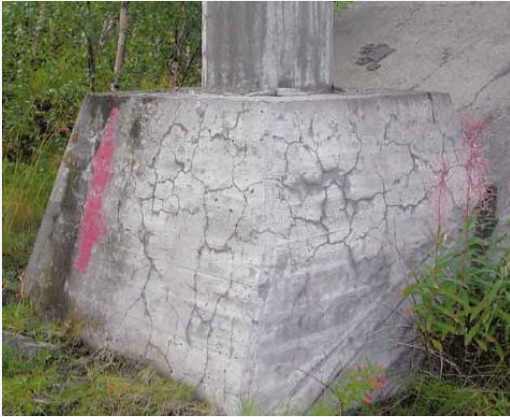
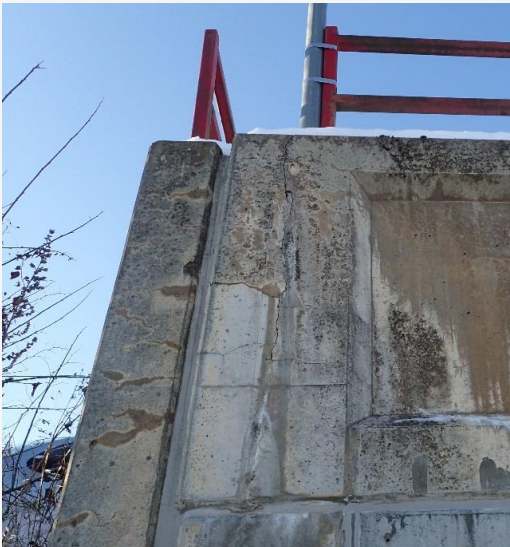
Riss som kan tyde på alkalireaksjoner

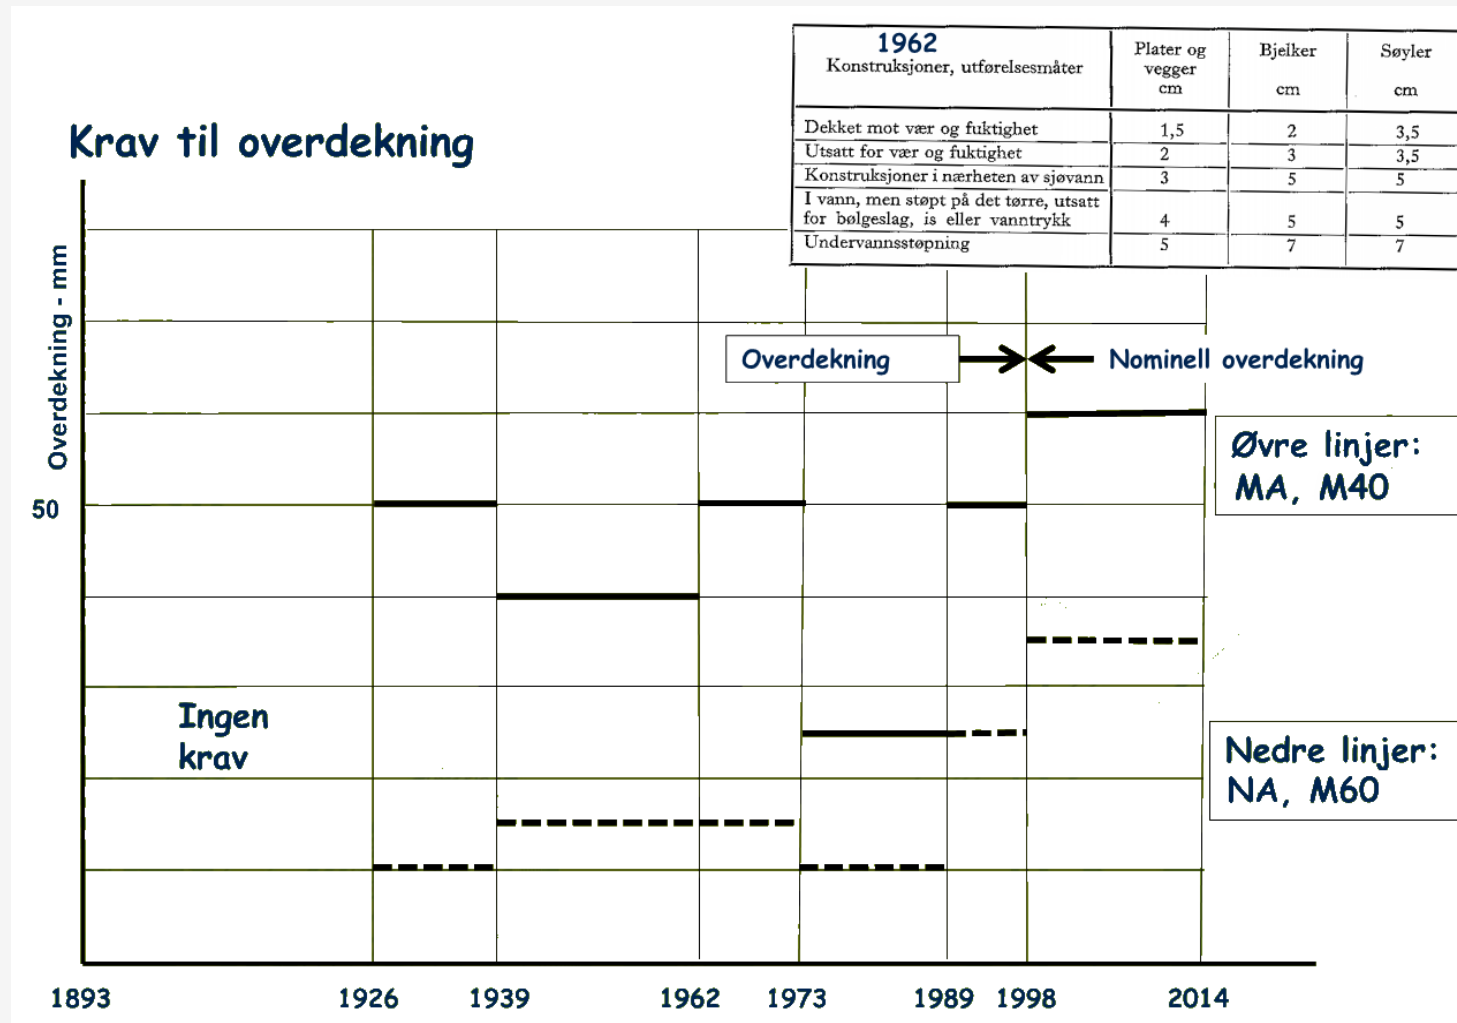
Norske betongregler sitt krav til overdekning

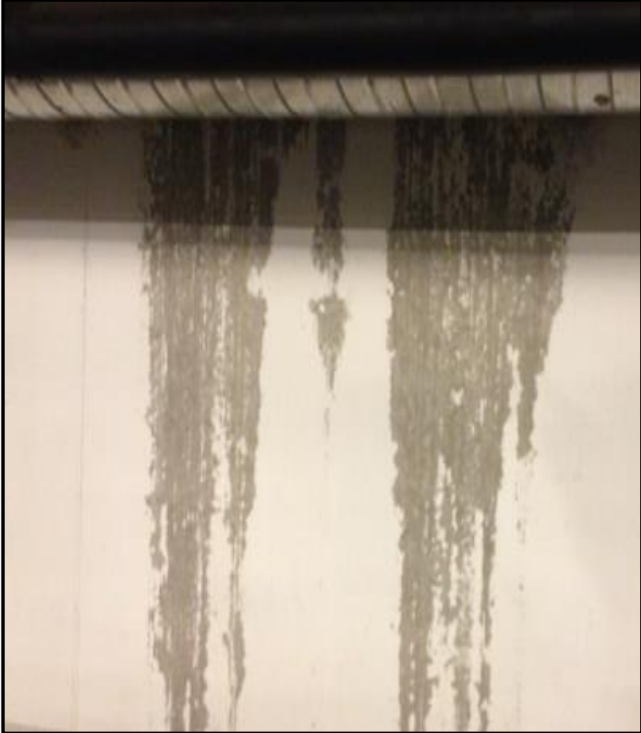
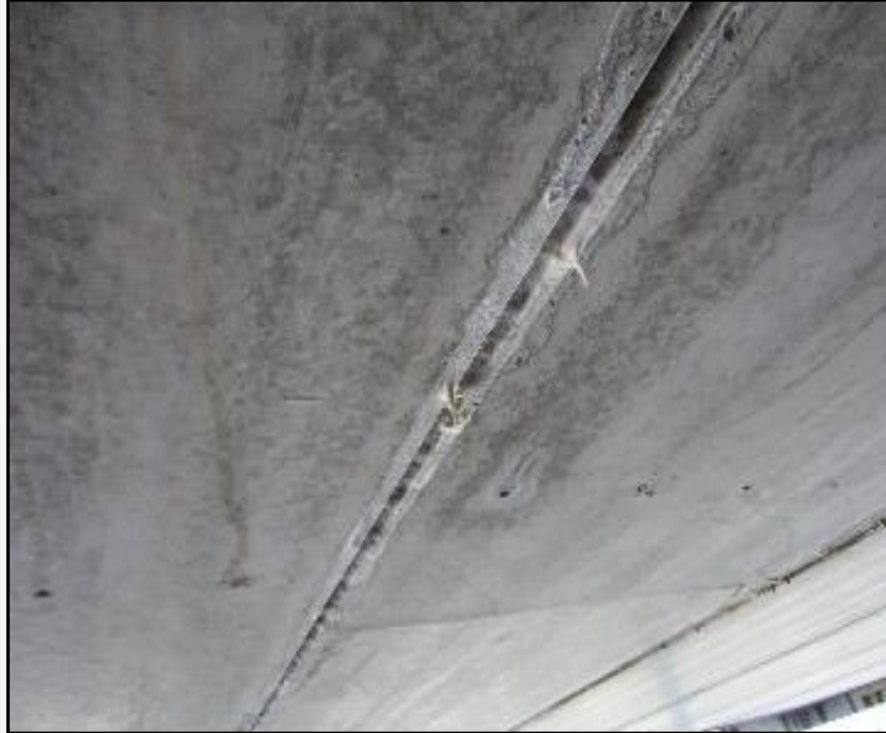
Ved tegn til lekkasjer som dette, kan man være rel. sikker på at betongen har for høyt kloridinnhold

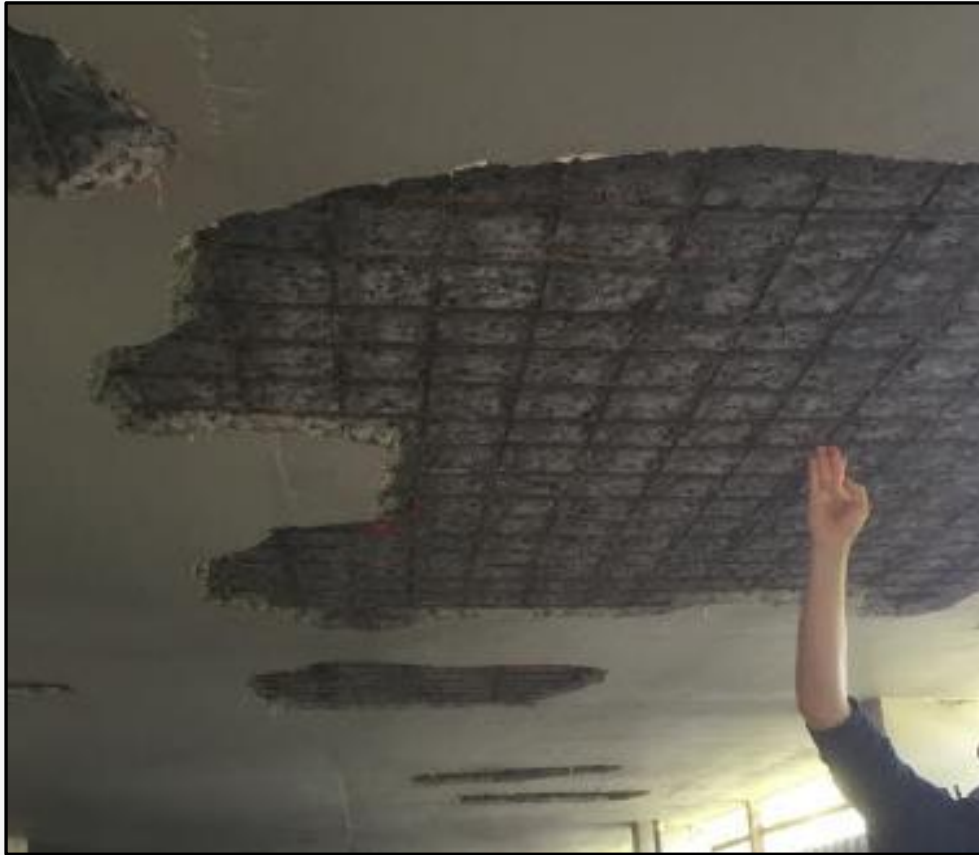
Byggeår 1976

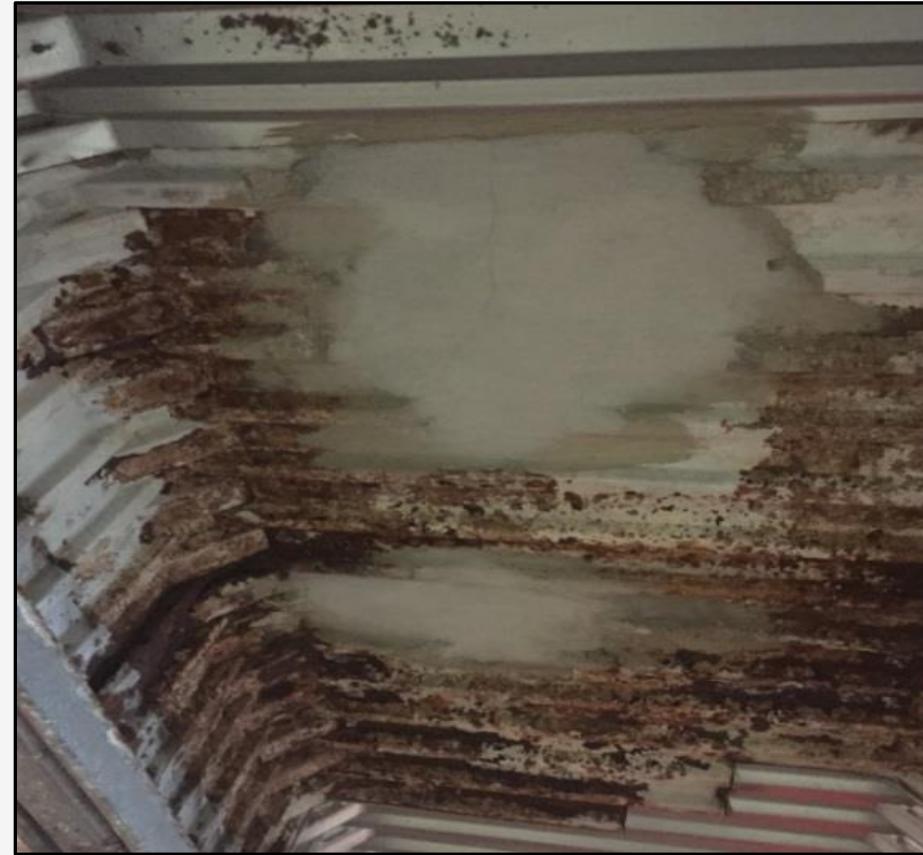
Byggeår 1985

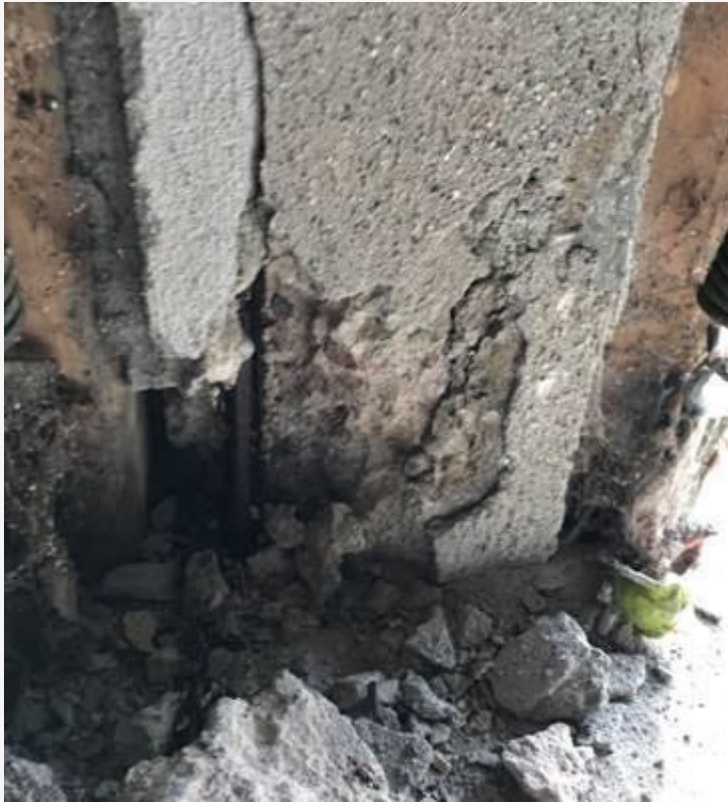
Bunn av søyler  
er utsatt

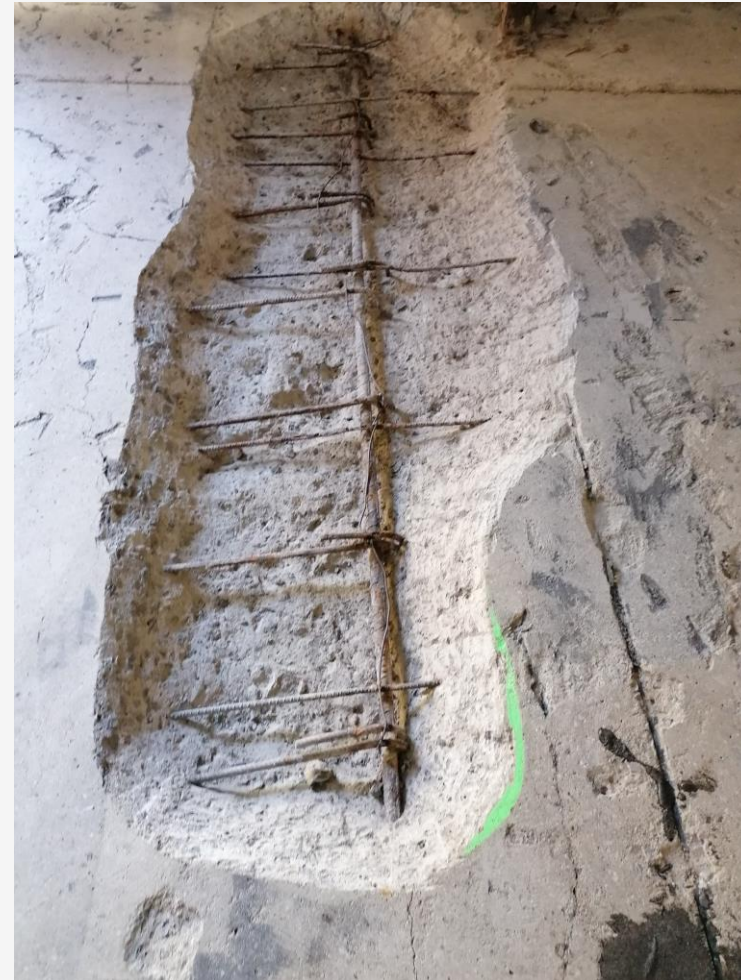
Mangelfull eller ikke armering over bjelker/bærevegger resulterte i opprissing som over tid brøt ned betongen over bjelke og deretter belegget.

(På bilde er bom fjernet – bom skyldes her **ikke korrosjon**)

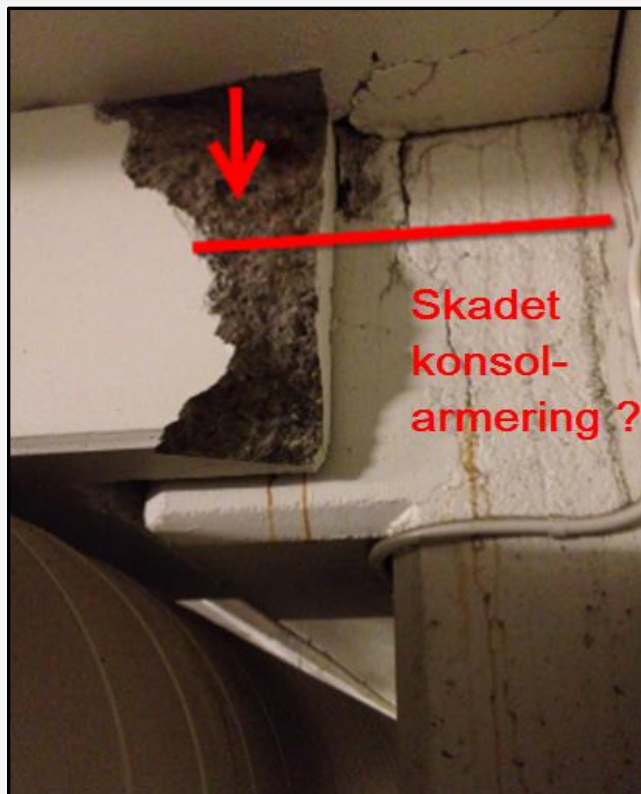
Byggeår 1985 DT-elementer opplagt på prefabrikkert konsoll.  
**Rød strek** markerer kritisk konsollarmering.

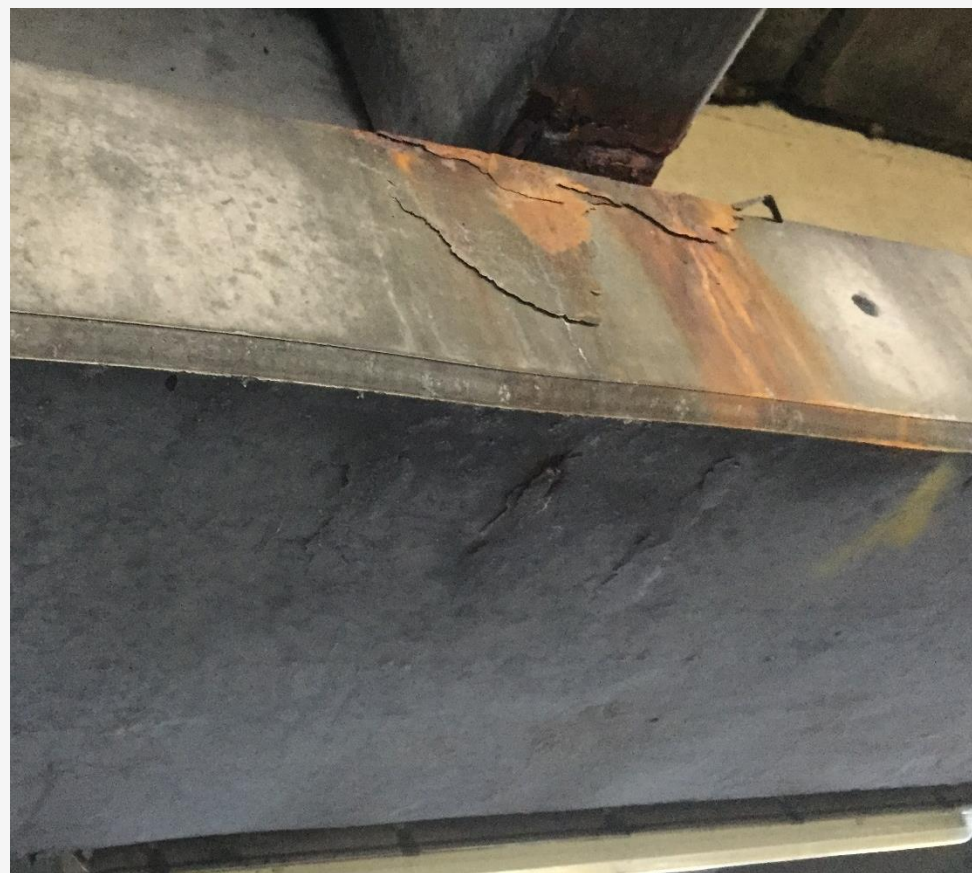
Byggeår 1992  
Temperaturbevegelse? /  
Korrosjon  
Kan element skli av opplegg?

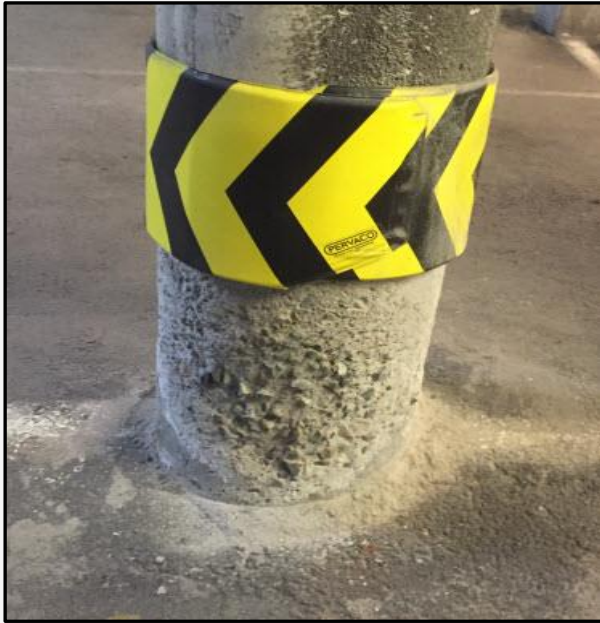
Byggeår 1985 Søylebunn nær innkjøring i fuktig miljø / vannlekkasjer / salt / frost.

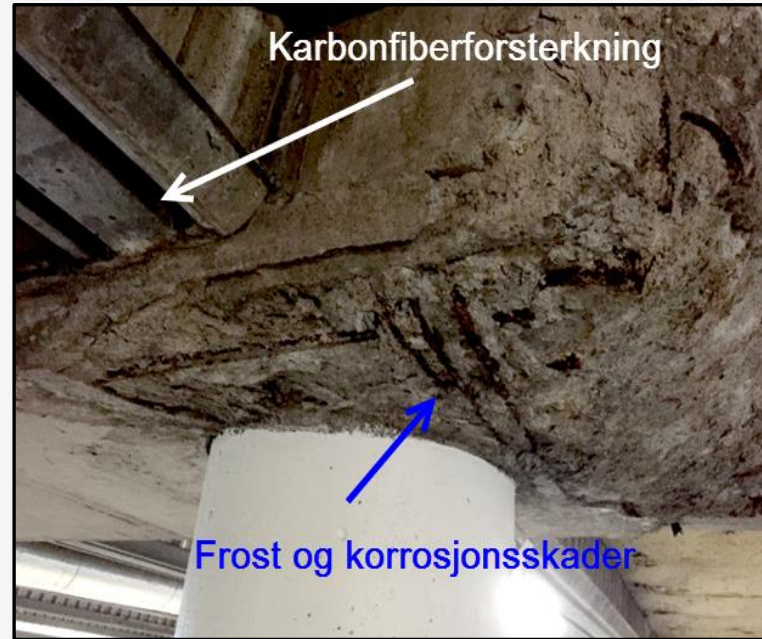
Byggeår 1985 Kapitel nær innkjøring i fuktig miljø / vannlekkasjer / salt / frost.

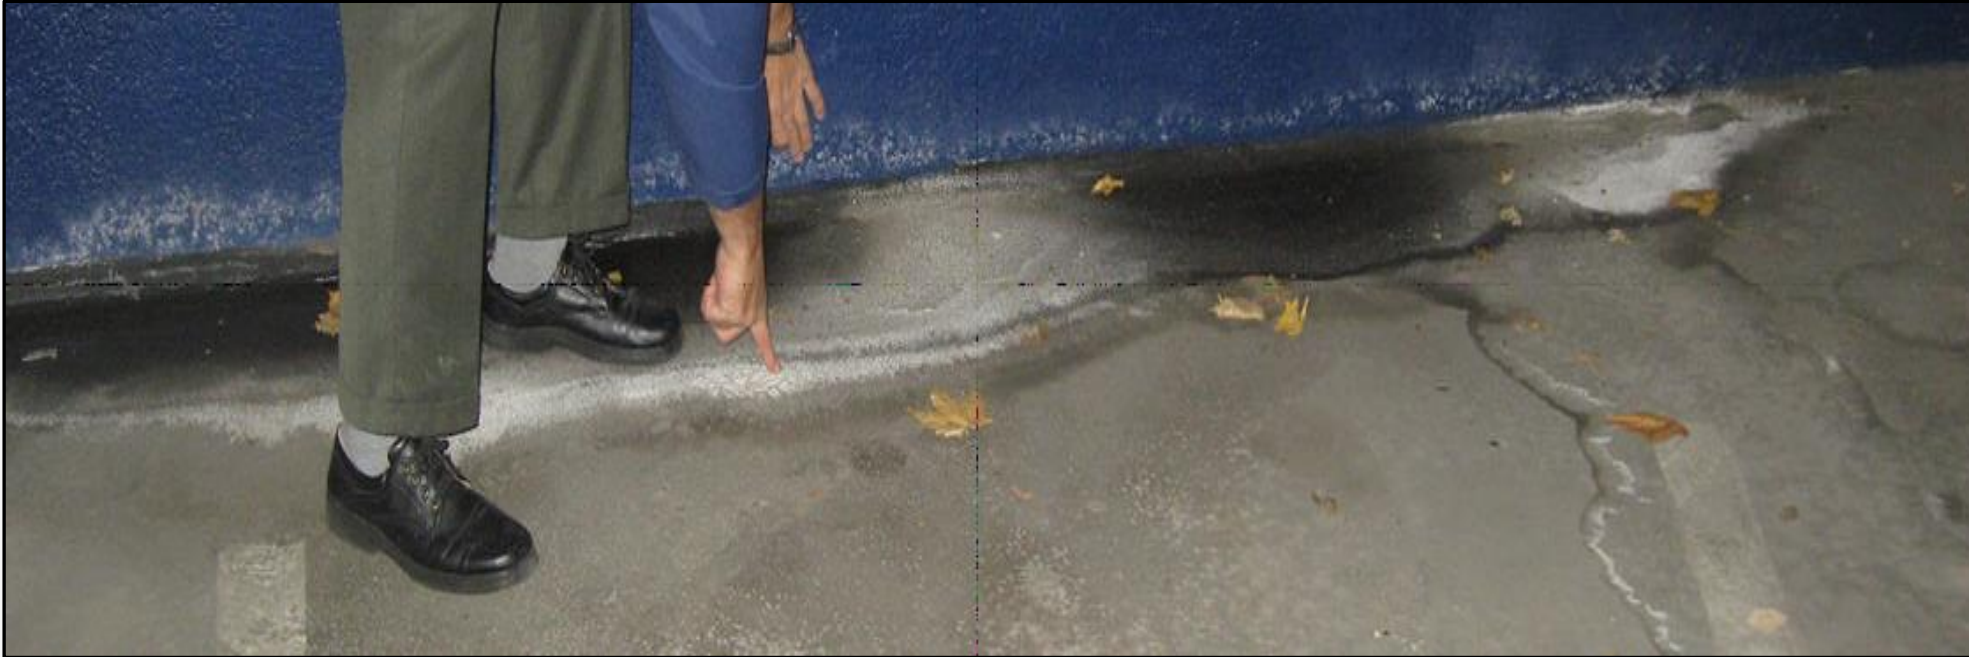
Byggeår ca. 1973

Overhøyde for hulldekker gir dammer i kritiske oppleggssoner.
