Tittel:
Utnyttelse av tunnelmasser som tilslag i betong

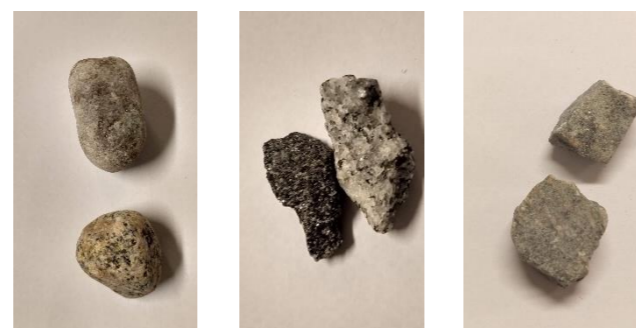
Figur 1: 10/20 naturlig tilslag, 8/16 knust tilslag, 8/16 tunnelmasser

Tunnelmasser er sammenlignet mot godkjente tilslag som naturlig og knust. De grove tilslagene er vist i figur 1. Produsenter av tilslag skal utarbeide en ytelseserklæring som inneholder omfattende informasjon om produktet. Det er gjennomført testing på tilslaget ved bygglaboratoriet til UiA, etter kravene i standarden for betongtilslag NS-EN-12620. Det er også gjennomført blanding av betong med de tre tilslagene. Dette er for å sammenligne hvordan disse påvirker egenskapene til betongen i fersk og herdet tilstand. Gjennom litteraturstudie har vi blant annet kartlagt tidligere forsøk med bruk av tunnelmasser.

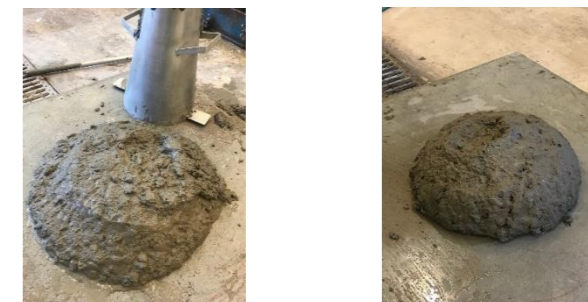
Figur 3: God synk med knust tilslag (venstre) og dårlig synk med tunnelmasser (høyre).

Egenskapene til tunnelmassene var like gode eller bedre, sammenlignet med allerede godkjente tilslag. Det eneste avviket vi oppdaget var at betongblandingen med tunnelmasser fikk en dårligere synk enn de andre tilslagene, vist i figur 3.
